Corso di formazione
RISCHIO IDROGEOLOGICO FLUVIALE

Assessment su rischio idrogeologico

Giuseppe Bolzoni
Emergency Manager

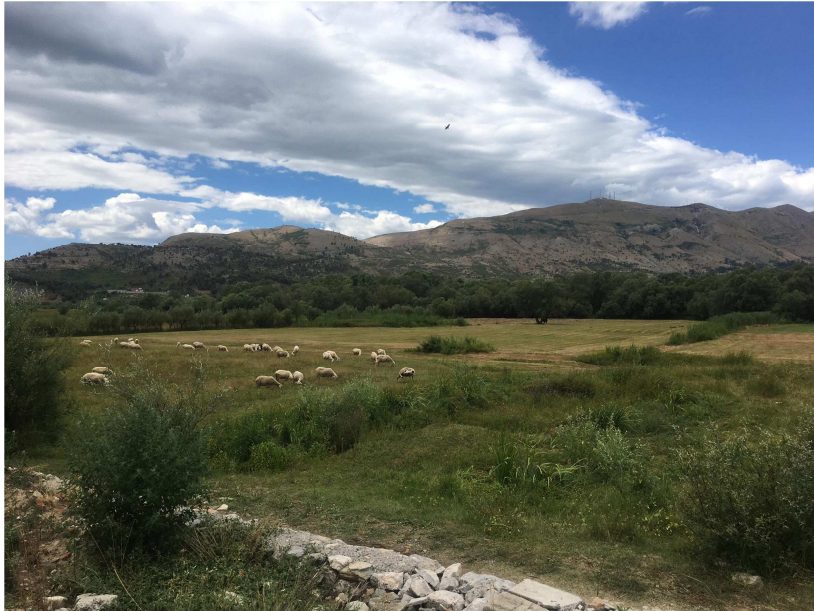
Area acquitrinosa
a causa di regolari
esondazioni
lasciata a pascolo

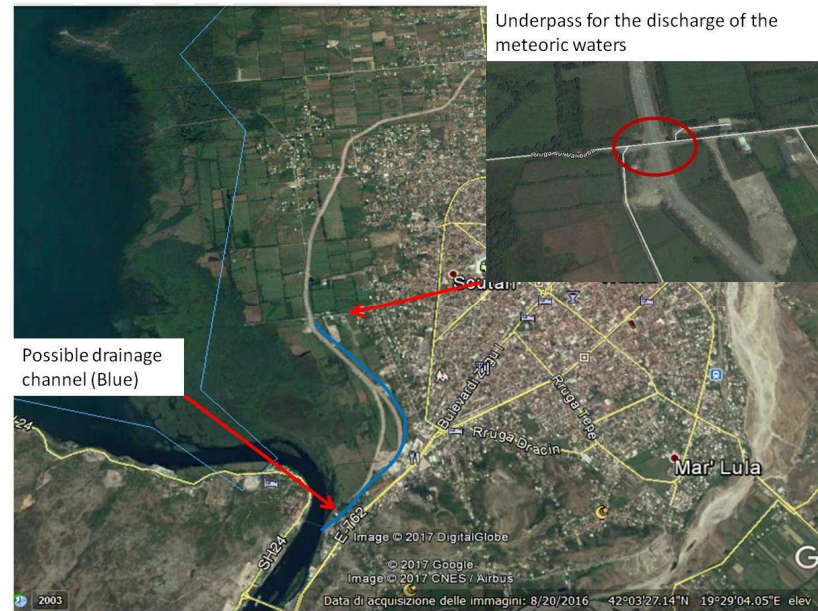
Bypass nella circonvallazione in costruzione per lo scarico
dell'acqua piovana della città nel lago di Skutari

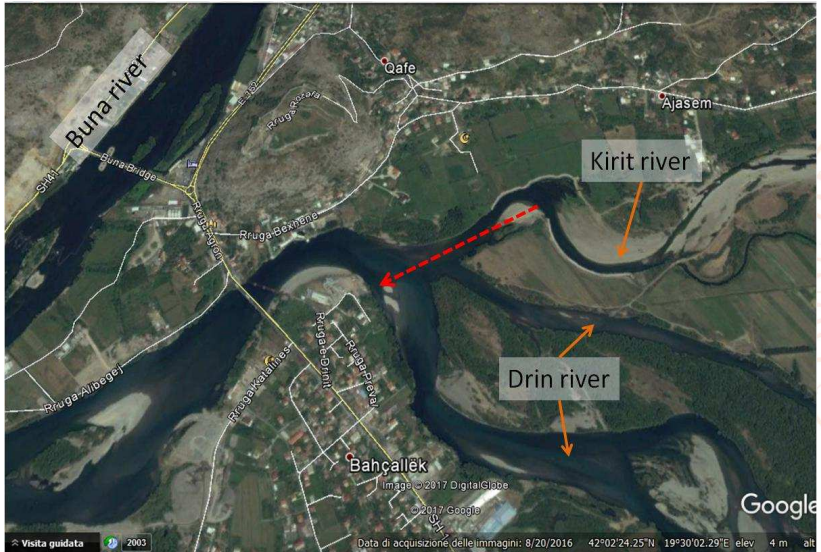
-----> Flood stream of Kirit river

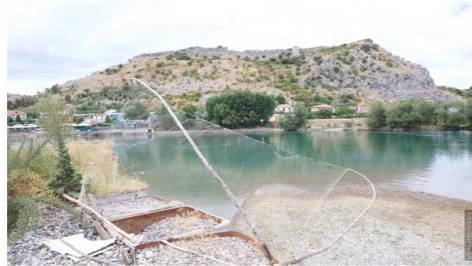
Iron boxes filled with gravel for flood defence are 6 mt higher than the normal river level.

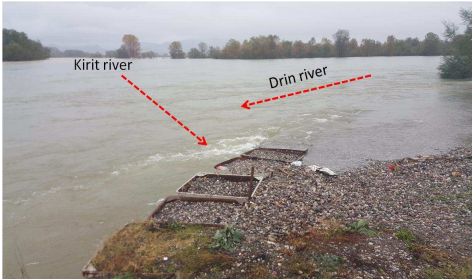
Flood 2016-17

Confluenza tra il fiume Drin e il fiume Buna in uscita da lago di Scutari durante una magra ordinaria e una piena

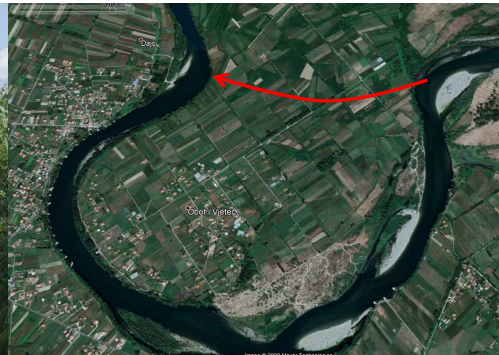
Strada erosa dalla corrente durante un'esondazione del fiume Buna. Località Obot i Vjeter (Albania)

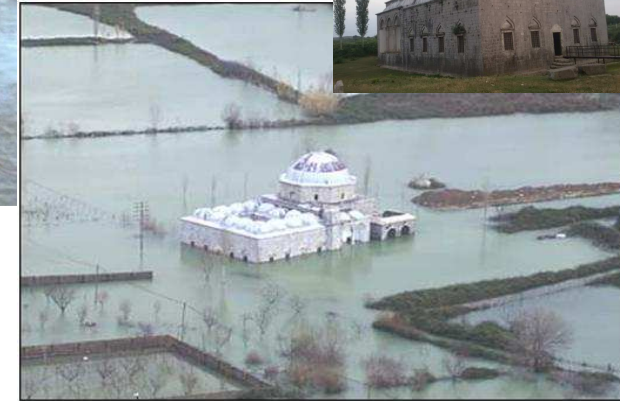
Moschea inondata sulle rive del torrente Kirit

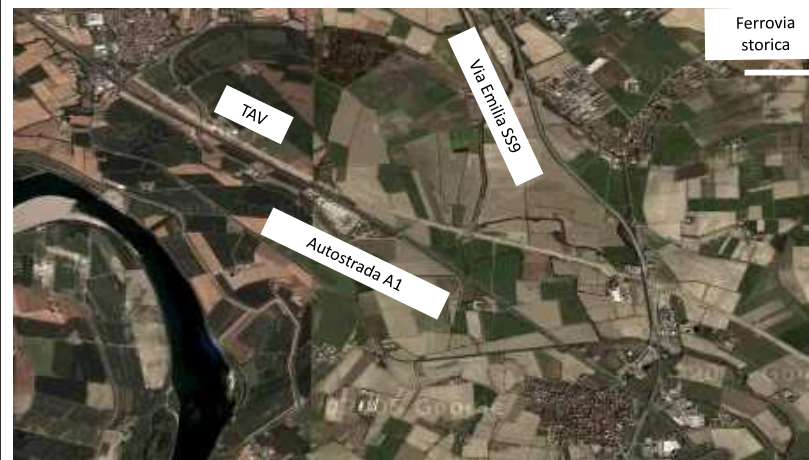
In caso di esondazione, il limite del terrazzo morfologico a Somaglia verrebbe lambito dalle acque di piena. L'autostrada verrebbe invasa dall'acqua dall'area di servizio fino alla sua risalita sul ponte di Po che inizia nella zona di Mezzana in territorio di San Rocco al Porto

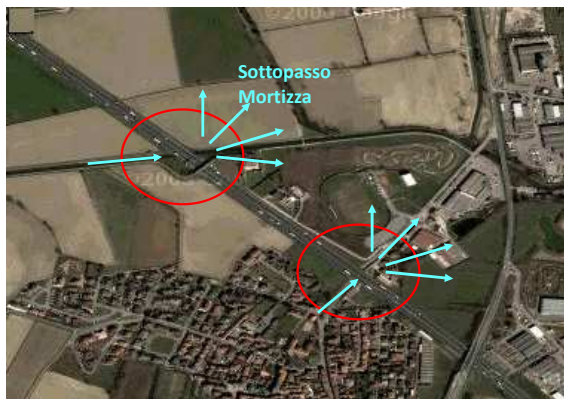
I sottopassi più ampi, dove verrebbero causati i danni maggiori sono indicati sulla fotografia satellitare

- Località Guardamiglio:
 1.- Ponte su Mortizza
 2.- Sottopasso area sportiva/"Il Miglio"
 Località S. Rocco:
 1.- Sottopasso SP145
 2.- Con grave impatto su ponte ferroviario

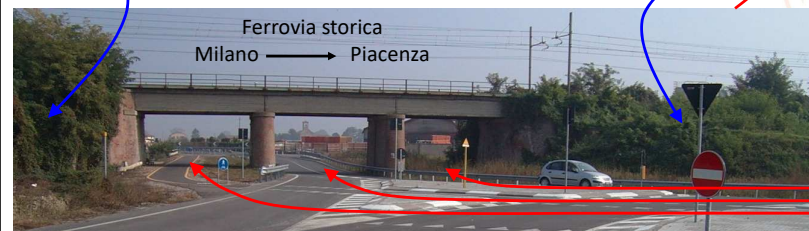
Sottopasso ferroviario della SP145 in località Mezzana Casati

Coni di terra da utilizzare per un eventuale tamponamento del sottopasso in caso di esondazione

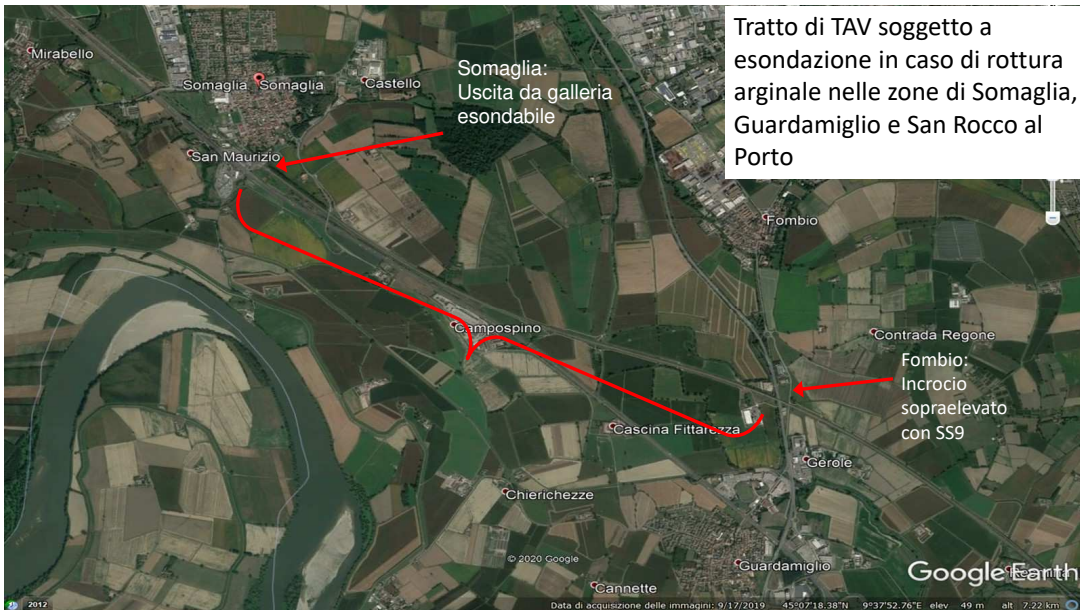
La via Emilia (SS9) verrebbe invasa dall'acqua nel tratto che va dalla fine della circonvallazione di Fombio fino alla località Alberelle, tra Guardamiglio e San Rocco (tratteggiato azzurro), dove sale sull'argine maestro.

La vecchia ferrovia, unica che non verrebbe invasa dall'acqua perché tutta su rilevato, verrebbe interrotta a causa della instabilità del ponte sul Po (Tratto rosso).

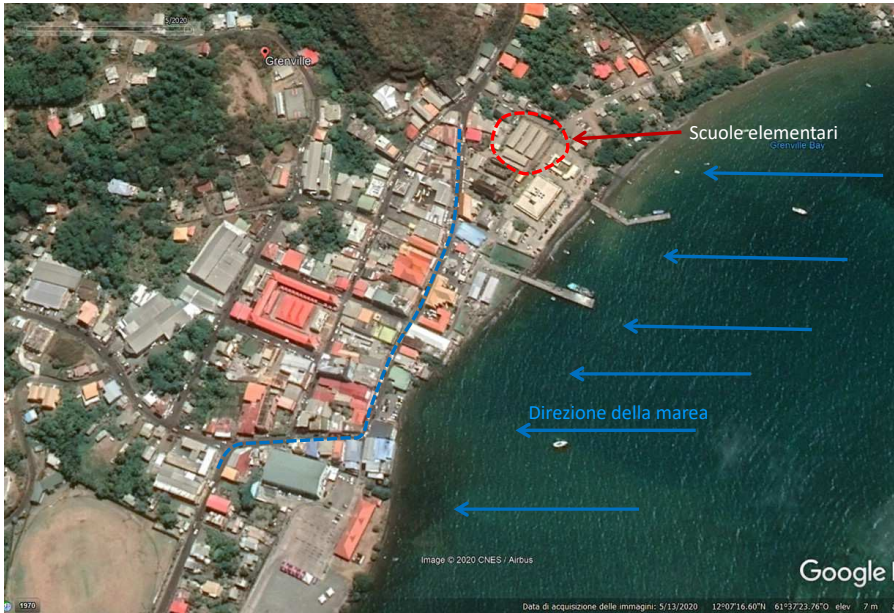
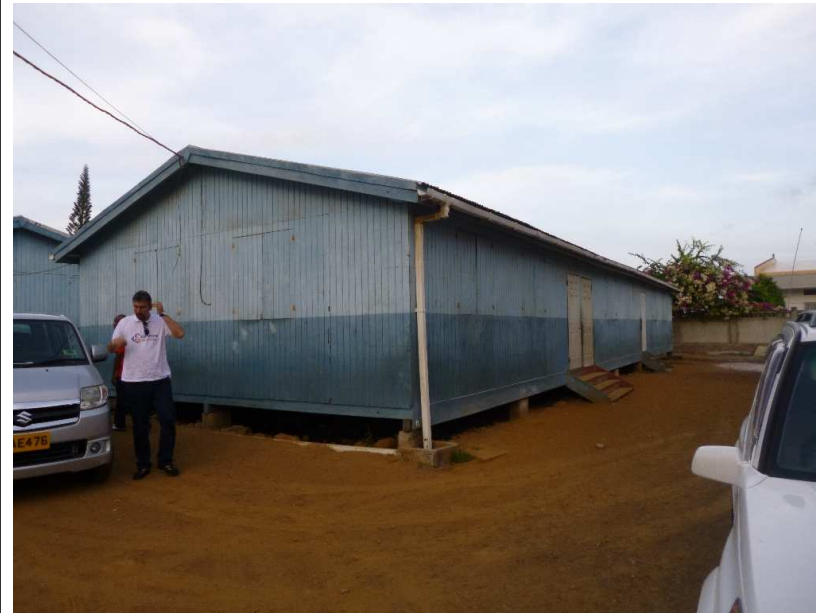
Scuole elementari di Grenville su palafitte per ridurre al minimo i danni causati dell'acqua alta.

Grenville: la stessa via prima e durante una inondazione dovuta all'innalzamento del livello del mare

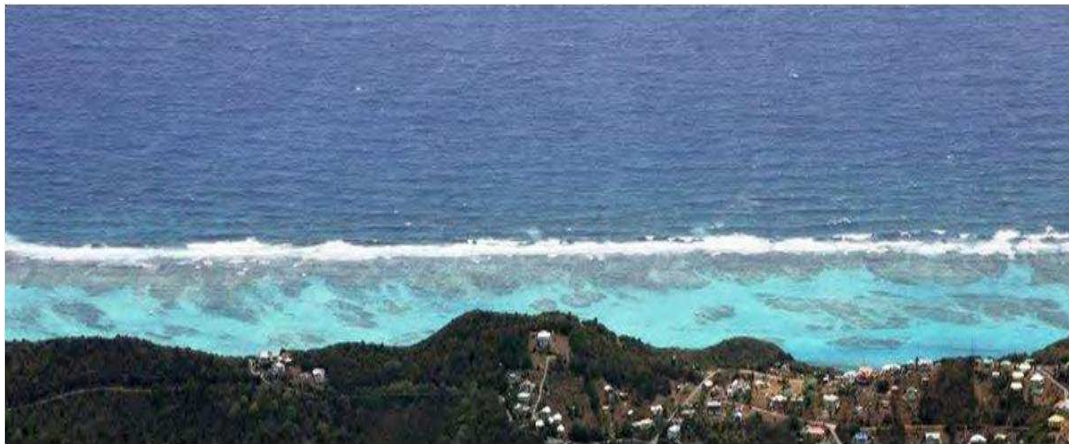
La costa di fronte a Grenville è protetta dalla barriera corallina. Quest'ultima è stata in parte distrutta dagli abitanti per procurarsi dei materiali da costruzione

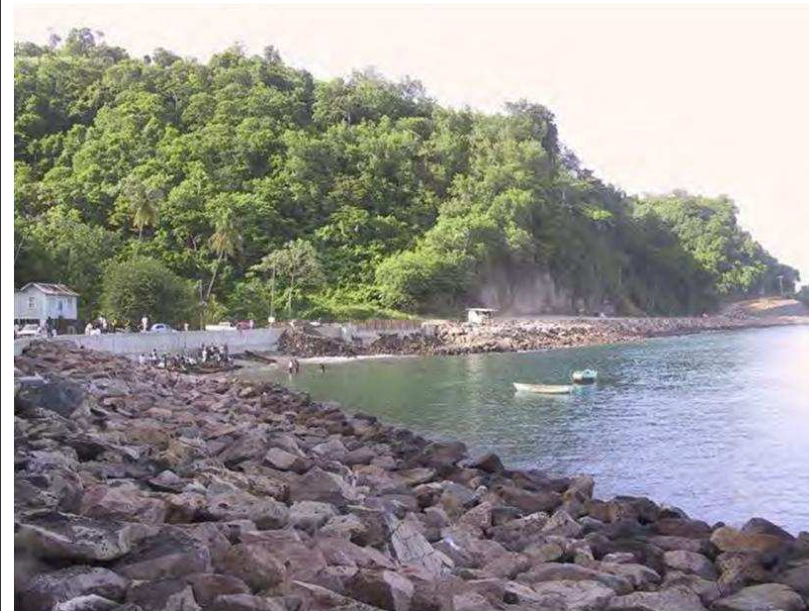
La distruzione della barriera corallina ha causato una forte erosione della costa

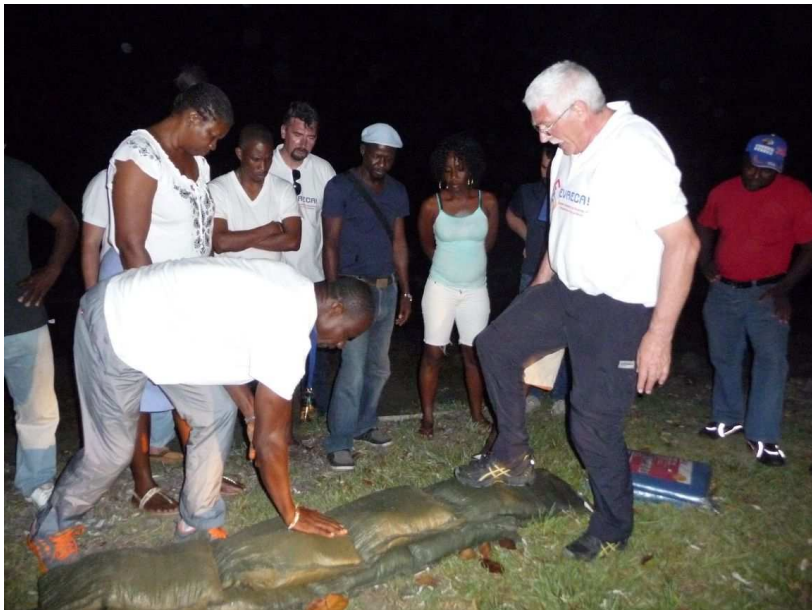
Dimostrazione per il corretto posizionamento dei sacchi di sabbia per ridurre al minimo l'infiltrazione di acqua.

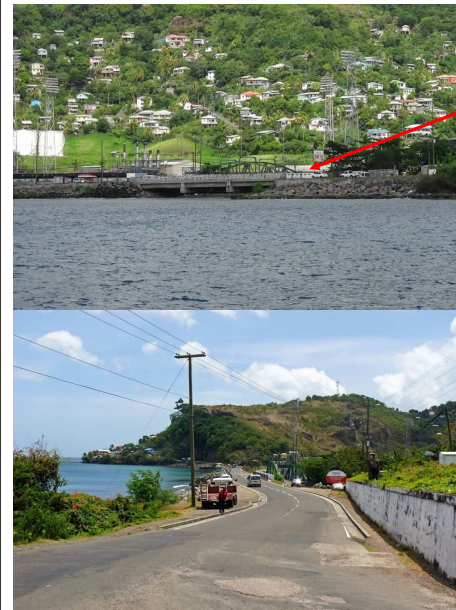
Estuario del fiume presso St. George in Grenada. Costeggia a nord la città e lo stadio di Cricket. La luce sotto il ponte che dovrebbe permettere il passaggio dell'onda di piena è troppo stretta

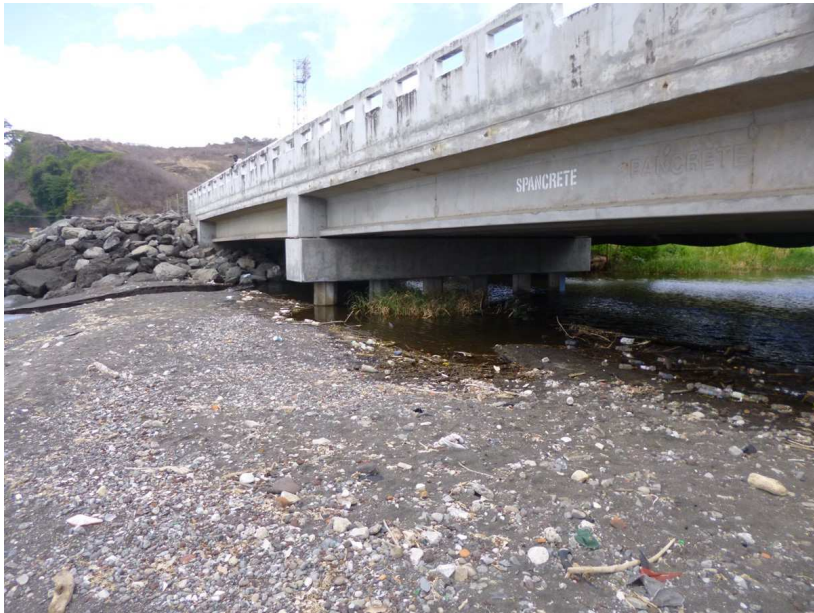
Le mareggiate accumulano detriti litici sotto il ponte e rallentano il deflusso dell'acqua. Lo spazio sotto il ponte per il passaggio dell'acqua visto da vicino.

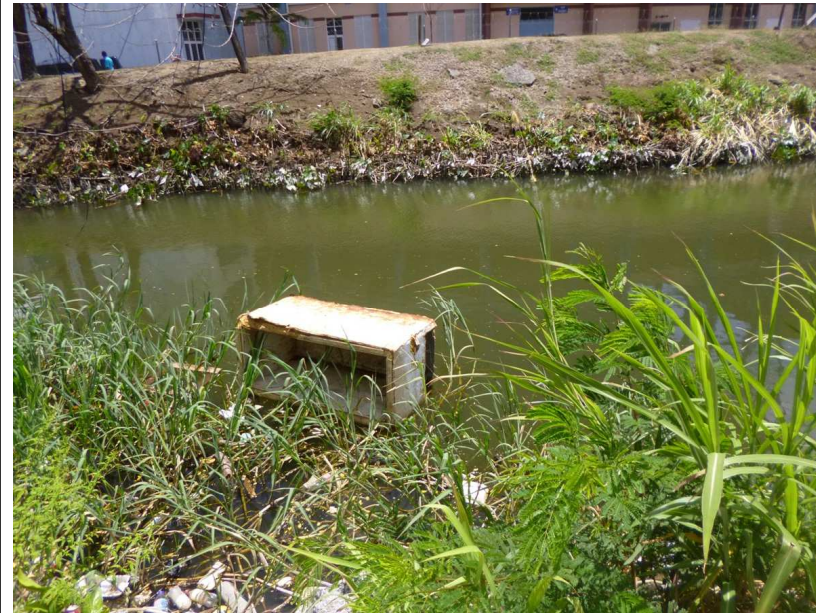
Rifiuti ingombranti di tutti i generi vengono gettati nel fiume (frigoriferi, mobili, gomme d'automobile, ecc.)

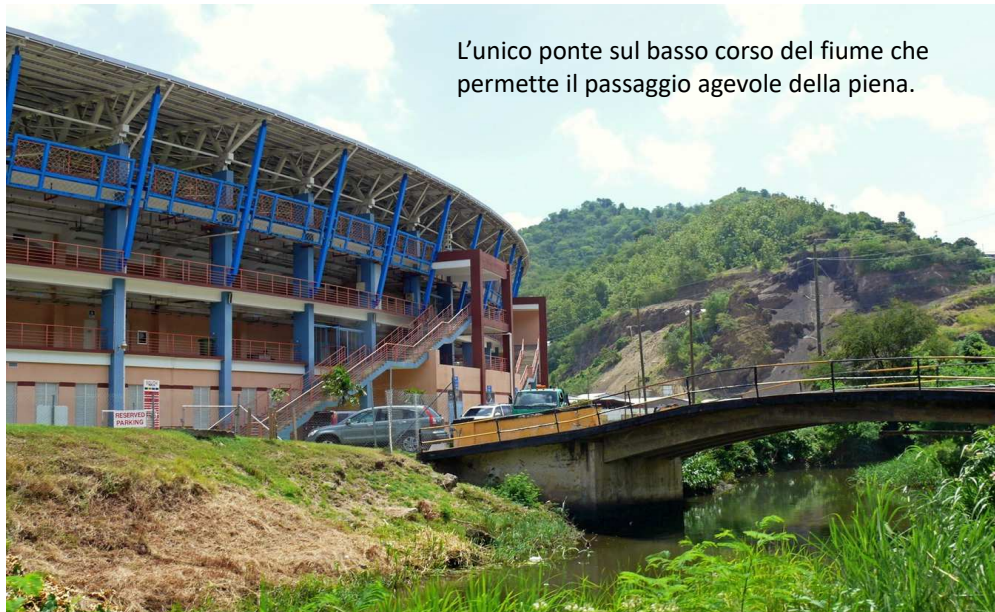
L'unico ponte sul basso corso del fiume che permette il passaggio agevole della piena.
